# Expertmeeting mijnschade

De naitjende effecten van de Limburgse steenkoolwinning

17 mei 2023

Ir.J.H.Spaans

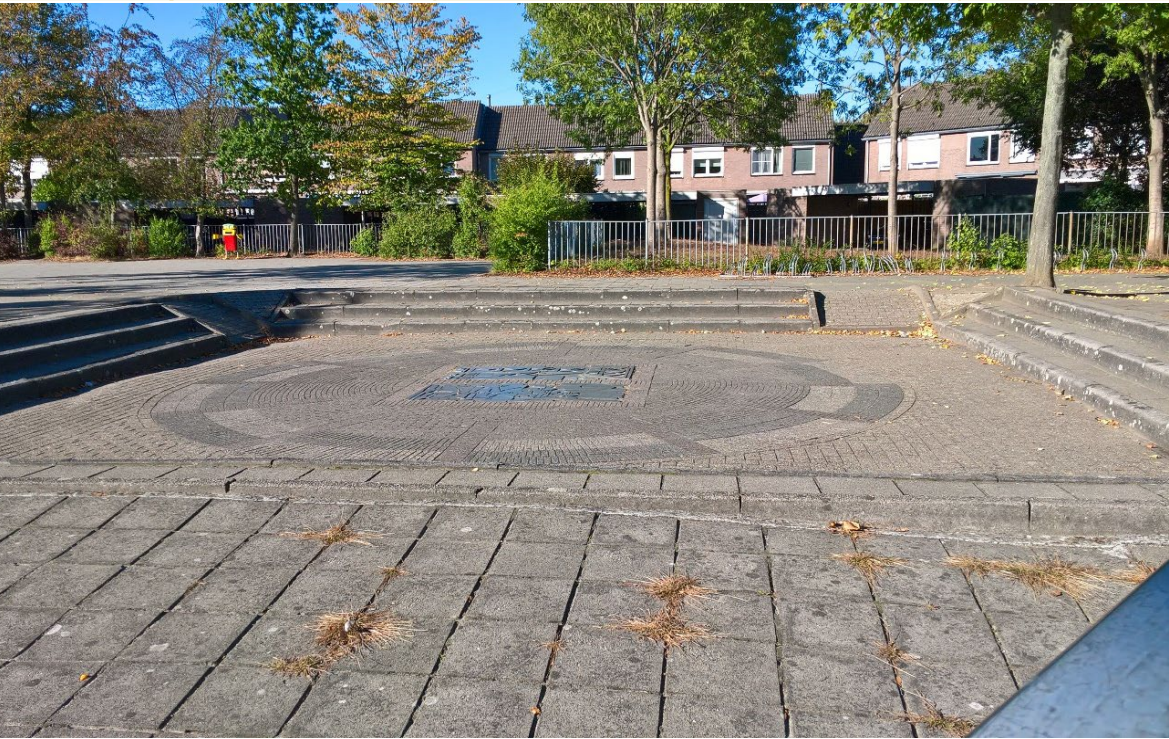
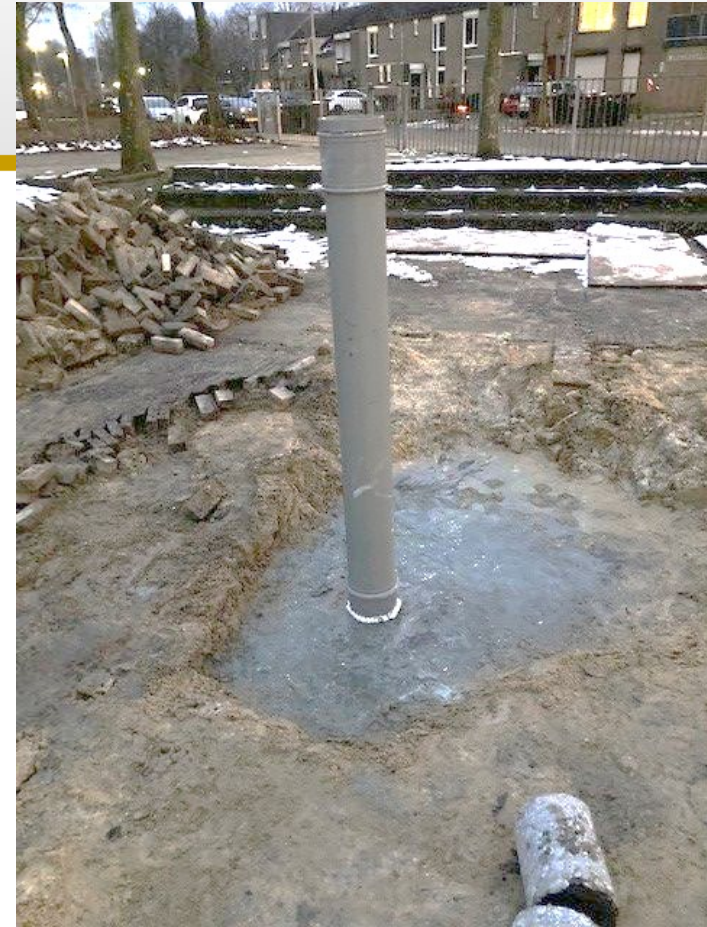
# Industriële schachten

Schacht III, Oranje Nassau
